Helse Stavanger HF

► Egnethetsanalyse SUS

Stavanger Universitetssykehus på Våland

Egnethetsanalysen

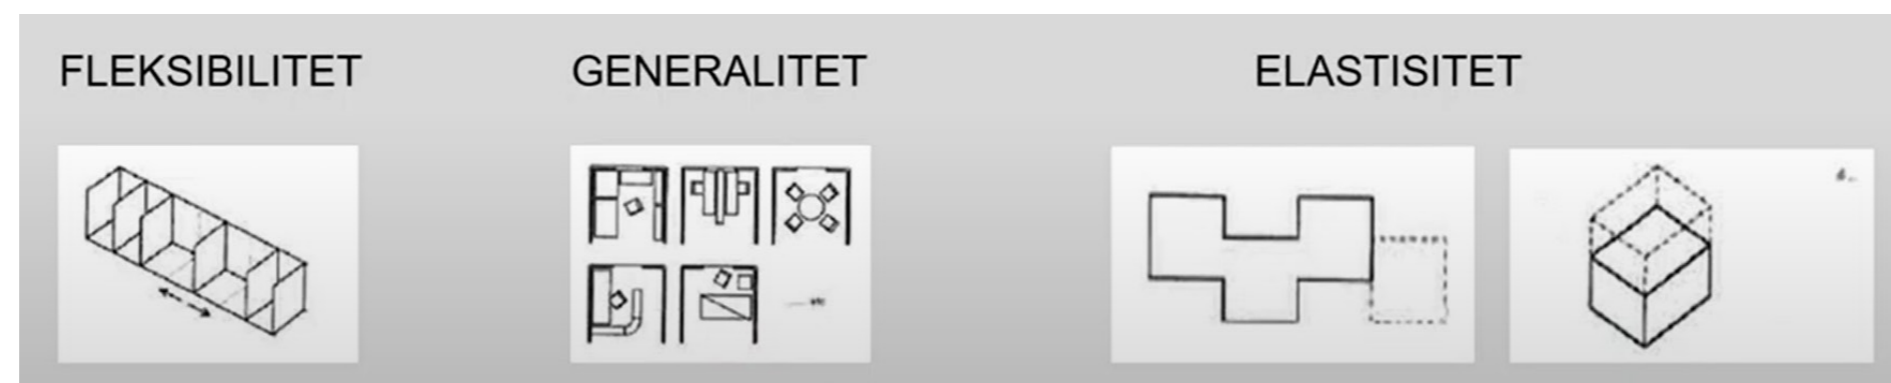
▲ Ombrukbarheten av et bygg, avhenger i stor grad av konstruksjonens fleksibilitet, generalitet og elastisitet. Elastisiteten er en kvalitet som må vurderes i neste fase.

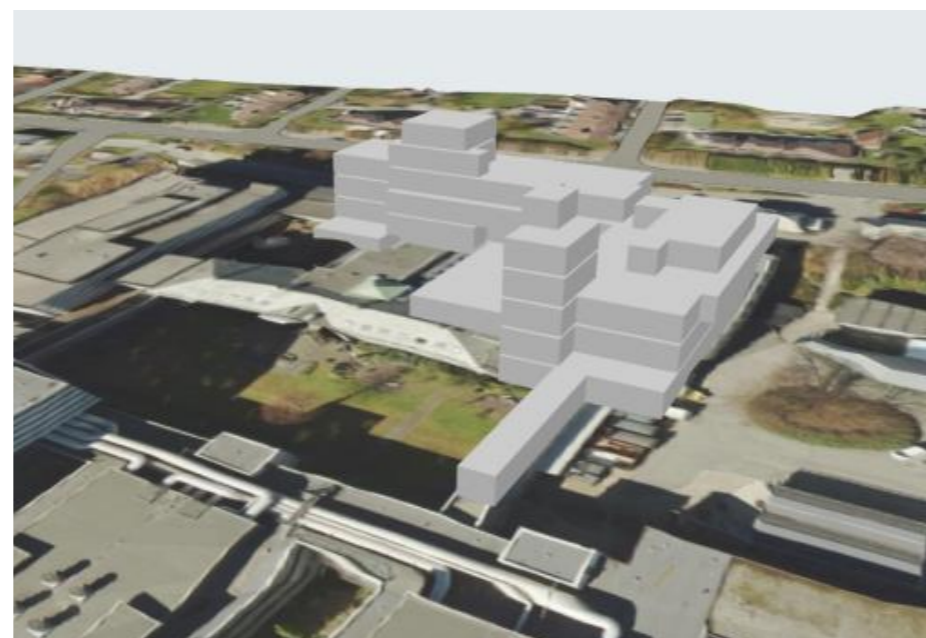
Østbyggets nye del er satt sammen av ulike tilbygg til det opprinnelige sykehuset fra 1927. Byggene brukes til en kombinasjon av poliklinikk og behandlingsrom. Tilbyggene lukker inne det gamle sykehuset. De har uklar og lite rytmisk konstruksjon og begrenset vertikal kommunikasjon. Fasadene får dagslys fra nord, øst og via dagens atrie. Fordi bygget er klassifisert til uegnet, er det ikke utarbeidet CO2-regnskap

- Perifer vertikal kommunikasjon: mangler flere trapper, lang rømning
- Den ene delen er veldig dyp, ca. 20m dyp og har dårlige lys- og utsynsforhold.
- Lite generalitet i konstruksjonene: ulogisk, uklar og lite rytmisk
- Dårlig tilgang på våtrom
- I tillegg blokkerer det for gode løsninger for bygget fra 1927.

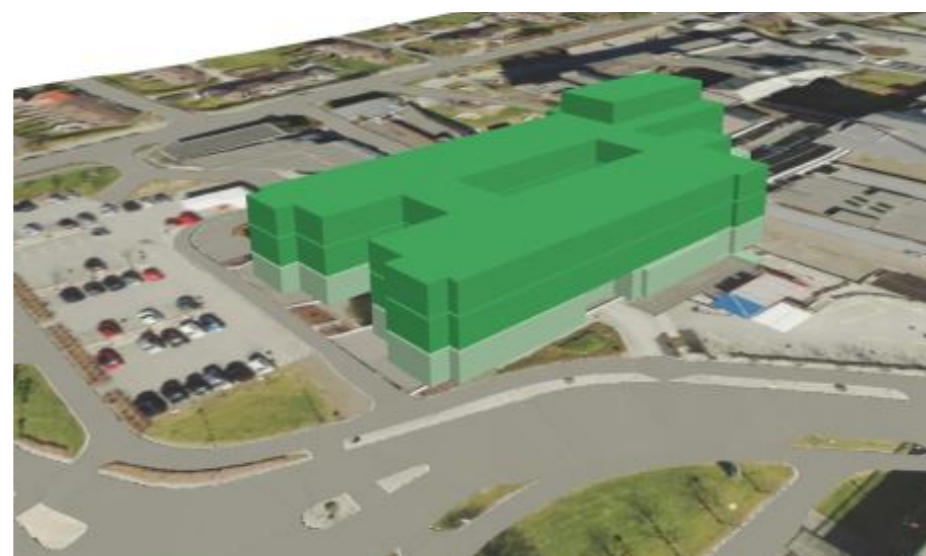
BESKRIVENDE TEKST
 MOBA ble bygget i 2008. Sykehusets akuttmottak ligger her og ambulansen kan kjøre tvers gjennom bygget. Her er AMK-sentralen plassert i 1. etasje. 2. og 3. etasje inneholder sengerom og intervensjonslab. Bygget inneholder også en høyverdig isolatavdeling. Bygget har delvis kjeller. Her er det et sengelager.

- Etasjene er søylefrie slik at planen kan åpnes og ominnredes etter behov.
- Fasadene har store vinduer som gir dagslys langt inn i bygningen.
- Bygget er forholdsvis nytt og har derfor teknisk høy standard.
- 1. etasje har god mulighet for lett adkomst utenfra.
- Sengerom med tilhørende bad kan enkelt transformeres til hybel eller omsorgsbolig.

- Det er kun en heis og innvendig trapp. Disse er plassert i en enden av hovedfløyen. Dette begrenser oppdelingsmulighetene av planen.
- Bygget er satt sammen av to fløyer med et smalt atrium mellom. Rom mot atrium mangler utsyn.
- Bygget er ikke dimensjonert for påbygging.

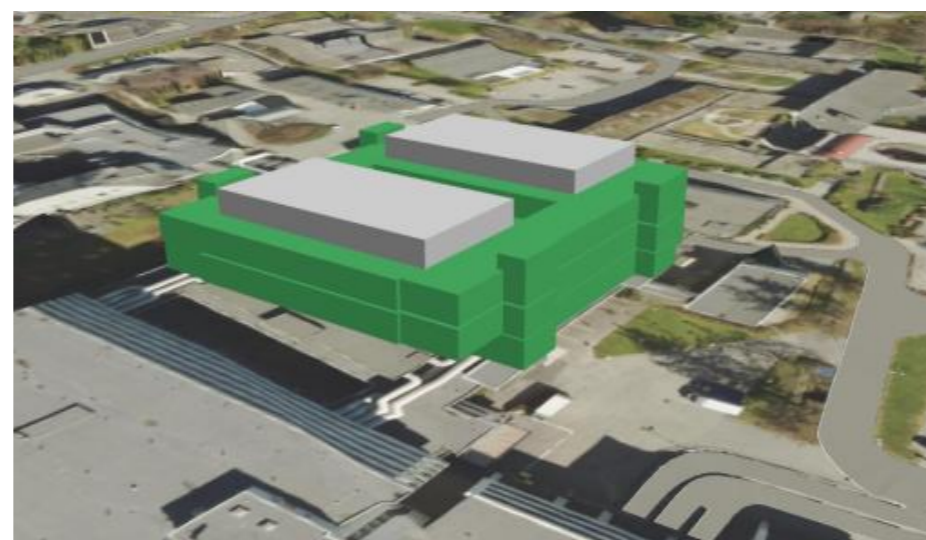
3. etappe av sydbygget består av 3 etasjer + ventilasjonsrom på taket. Det inneholder fødeavdeling, gastro, laboratorier, behandlingsrom og kontor.

- Anvendeligheten begrenses av små atrier som slipper lite dagslys ned i bygningsmassen.
- Det mangler utsikt fra store deler av arealene. Dette kreves ved fullverdige boliger.

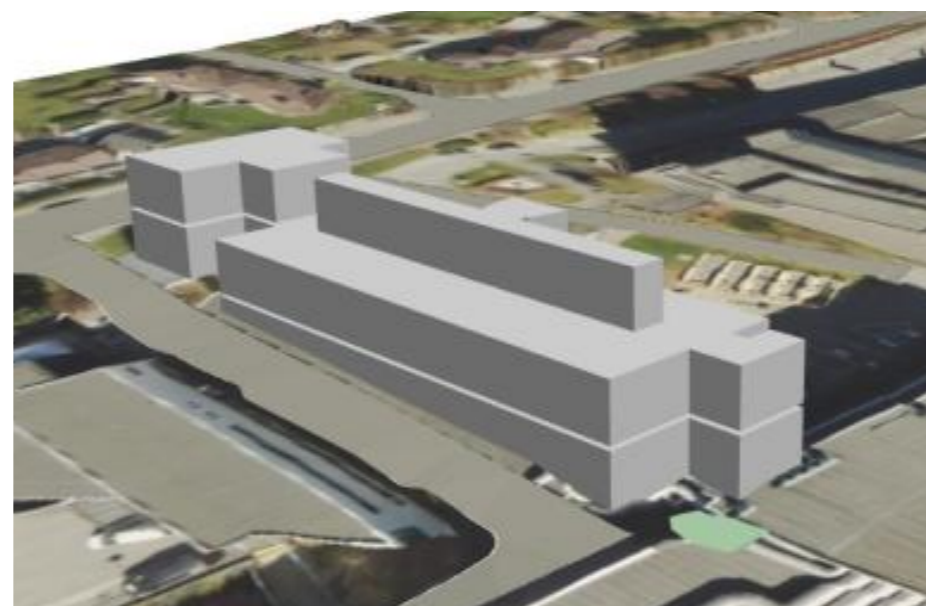
VURDERINGSKRITERIER	Omsorg/hybel/hotell			
	Bolig	Omsorg/hybel/hotell	Kontor	Næring
Himlingshøyde	2	2	1	1
Dagslys og utsyn	1	1	2	3
Vertikal kommunikasjon	1	2	3	3
Konstruksjonsprinsipp	3	3	3	3
Effektiv utnyttelse	1	2	3	3
Tilgang til våtrom	3	3	3	3

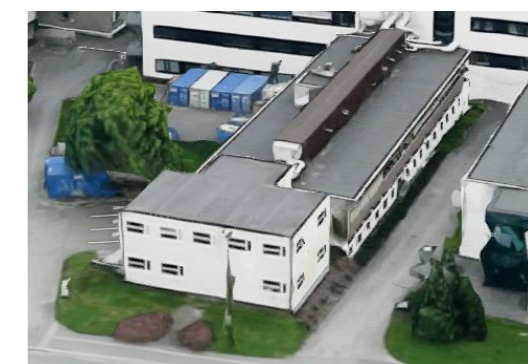
◀ Bygget sett fra nord

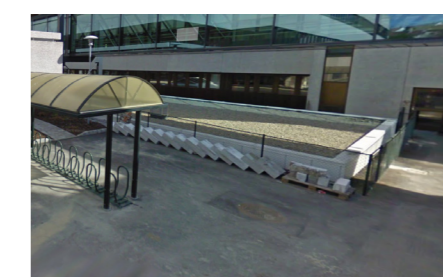
◀ Bygget ligger i sin helhet under bakken

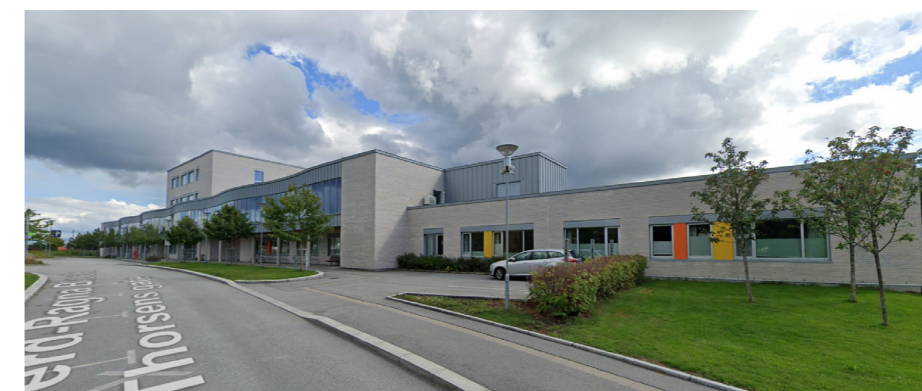
Denne rekken av bygninger er bygget som barne- og ungdomspsykiatrisk avdeling. Hovedparten av bygningene er i 1. etasje. Det er en underetasje med behandlingsrom med tilhørende våtrom der tomten faller i sør-vest. Det er også en 2. etasje over fløyen mot nord. Denne inneholder behandlingsrom uten tilhørende våtrom. Her er bærende yttervegger og innvendige søyler. Ytterveggene er forblendet med tegl.

◀ Blokk J og K sett fra adkomstveien i nord

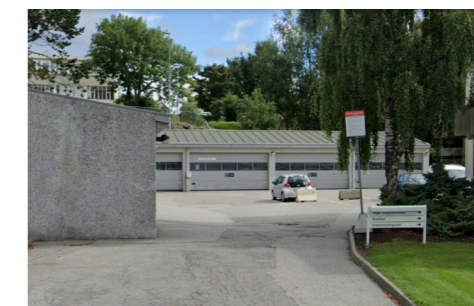
BESKRIVENDE TEKST
 Dette er to bygg med samlet garasjeplass til 15 biler. Garasjene er 6m dype og har porter med 5 meters bredde. De er bygget i betongelementer.

◀ Garasjene sett fra luften
 Sett fra
 ◀ innkjørselen i vest
